**EPOKSİ İLE ÇATLAK TAMİRİNDE KULLANILAN KURUTMA  
SİSTEMLERİNİN DOĞAL TAŞLARIN YAPISAL ÖZELLİKLERİNE  
ETKİSİNİN İNCELENMESİ**

**Taner ÇELİK**

**YÜKSEK LİSANS TEZİ  
MADEN MÜHENDİSLİĞİ ANABİLİM DALI  
ISPARTA – 2022**

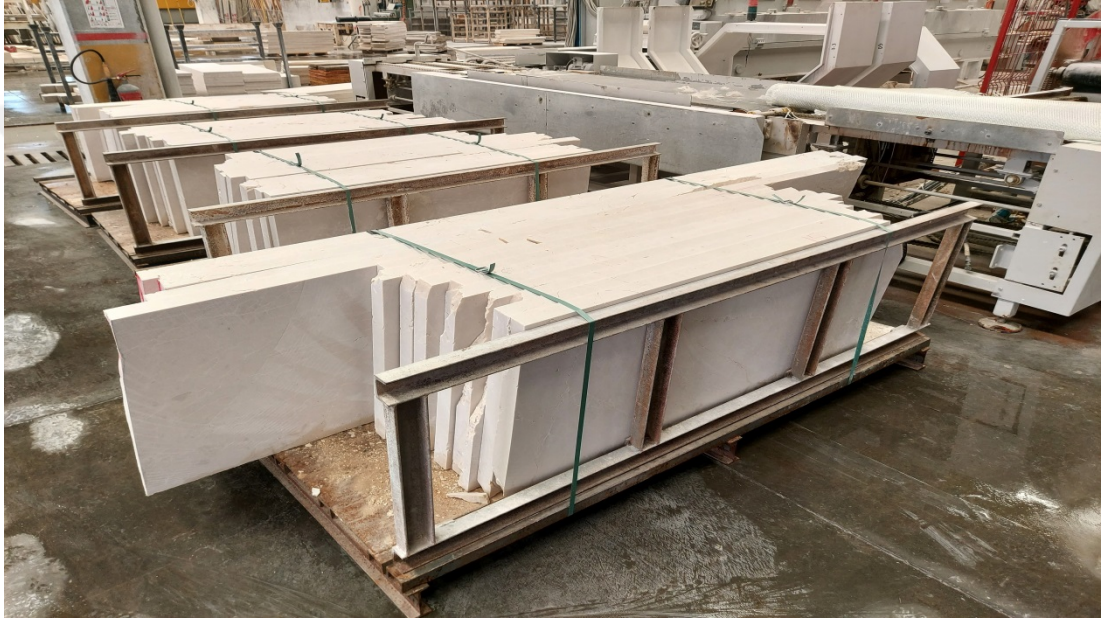
Şekil 1.1. ST'lerde farklı ebatlarda kesilmiş plakalar

olmayan bloklar kırık-çatlak yapıları, renk homojenliğine ve piyasanın istediği ebatlara bağlı olarak levha ve plaka hattı olarak tanımlanan ST (daireysel testerelerle plakadan blok kesimi) ve katrak makinelerinde kesim işlemleri gerçekleştirilmektedir. ST ve katrak makinelerinde uygun ebatlara getirilen levha ve/veya plakalar, baş kesme ve yan kesme makinelerinde kenar düzeltmeleri yapılarak sağlam, yüzeylerinin pürüzsüz ve parlak olması için tamir-dolgu-cila hatlarına gönderilirler (Şekil 1.1). Yüzeyleri parlatılan ve kullanıma hazır gelen ürünler kasalanarak müşteriye sunulur.

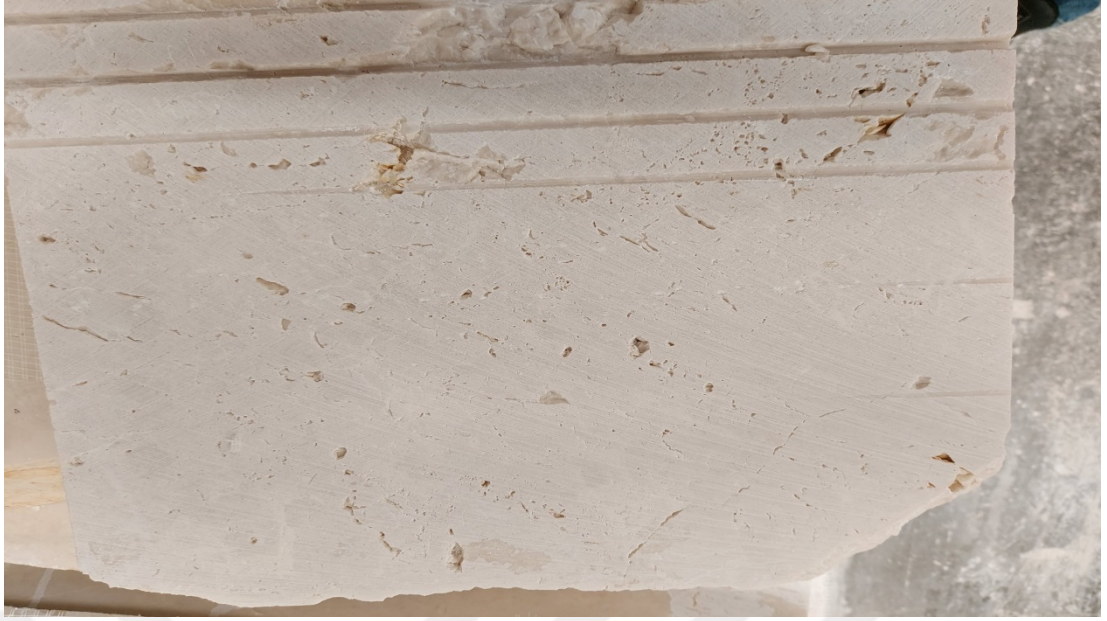
Şekil 1.2. Kırık-çatlak sistemlerinin genel görünümü

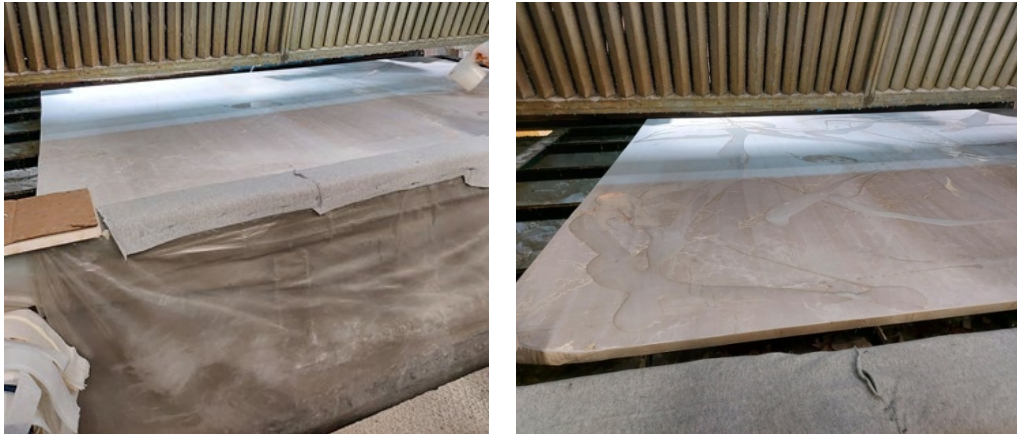
Şekil 1.3. Epoksi uygulama işlemi

Özellikle bej doğal taş üretiminde bu özellikteki çatlaklı ve kırılğan taşlarda kayıp ve fire oranları oldukça yüksektir. Fire oranını düşürerek ekonomikliliği artırmak için çatlak tamirinde kullanılan en önemli malzemeler epoksi esaslı reçinelerdir. Epoksi, çatlakların içerisine nüfuz edebilen kuvvetli ve akışkan bir malzemedir. Taşın durumuna göre gerekirse file ile birlikte de kullanılabilir. Suya, aside ve alkaliye direnci çok iyidir ve zamanla direnç özelliğini yitirmez. Epoksi, reçine ve katalizör olmak üzere iki bileşenli bir malzemedir. Reçine ve katalizör uygulama öncesi belirli oranlarda birbirleriyle karıştırılır ve doğal taşın çatlak yapısına göre yüzeyin tamamına veya sadece belli bir bölgeye uygulanabilir (Şekil 1.3) (Haber Teknik, 2016; Cevheroğlu, 2005).

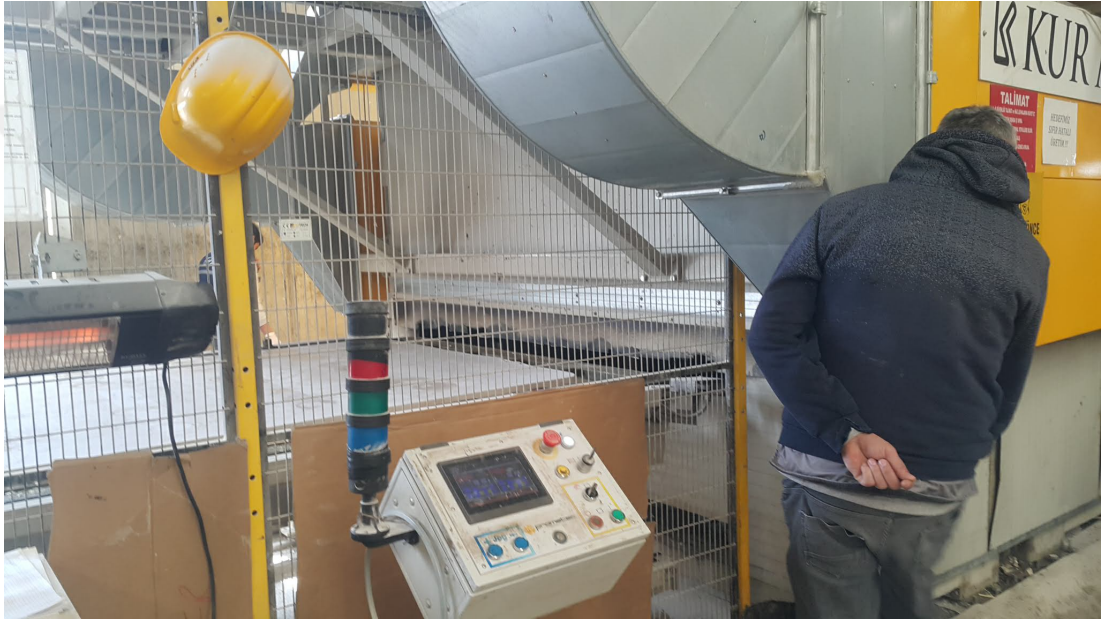
Şekil 1.5. Ön kurutma (katlı fırın)

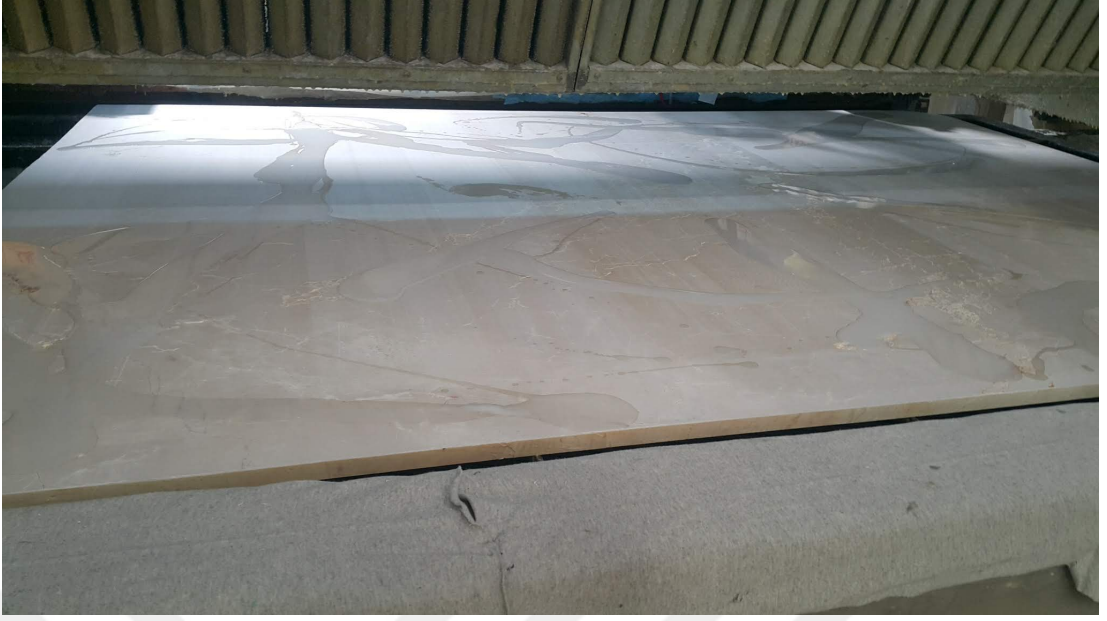
Şekil 1.6. Ön kurutma sonrası epoksi uygulaması

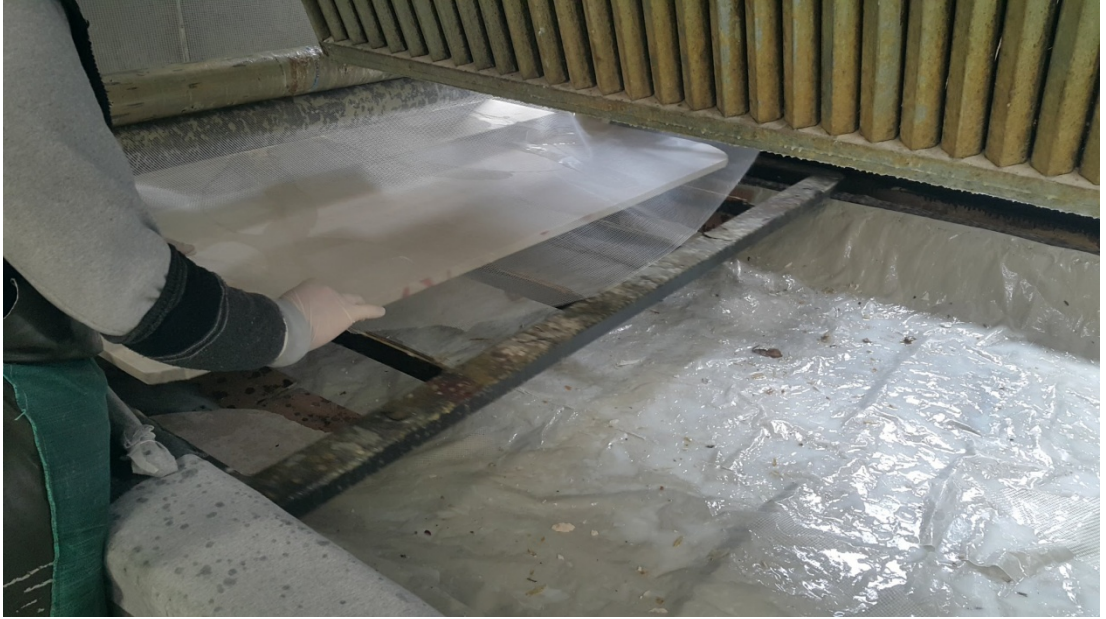
Şekil 1.7. File uygulaması

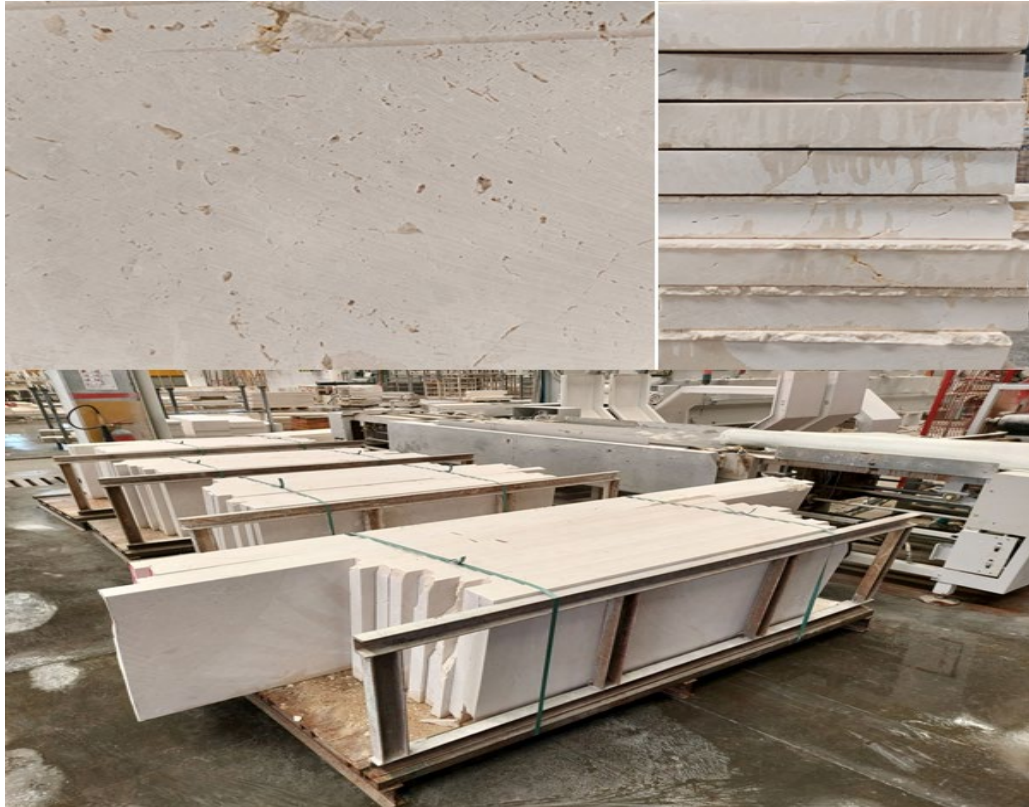
Şekil 3.1. Çalışmada kullanılan bej doğal taşların genel görünümü

Tez kapsamında Burdur ili, Merkez ilçesine bağlı Karaçal köyünde üretimi yapılan sedimanter kökenli mikritik dokulu bej doğal taş üzerinde çalışmalar yapılmıştır. Bej doğal taşların oluşumundan kaynaklanan oldukça sık çatlaklı olması ve epoksi kullanılmadan ekonomiye kazandırılması zor olduğundan bu kayaç türü seçilmiştir (Şekil 3.1). Doğal taşa ait fiziksel ve mekanik özellikler bulgular bölümünde ayrıntılı olarak verilmiştir. Çalışma kapsamında aynı bloktan ST ile kesilmiş 5,2x63x63 cm boyutlarında plakalar kullanılmıştır. Plaka seçiminde kırık-çatlak sistemlerinin yoğunluğunun homojen ve birbirine çok yakın olan numunelerin seçilmesine dikkat edilmiştir.

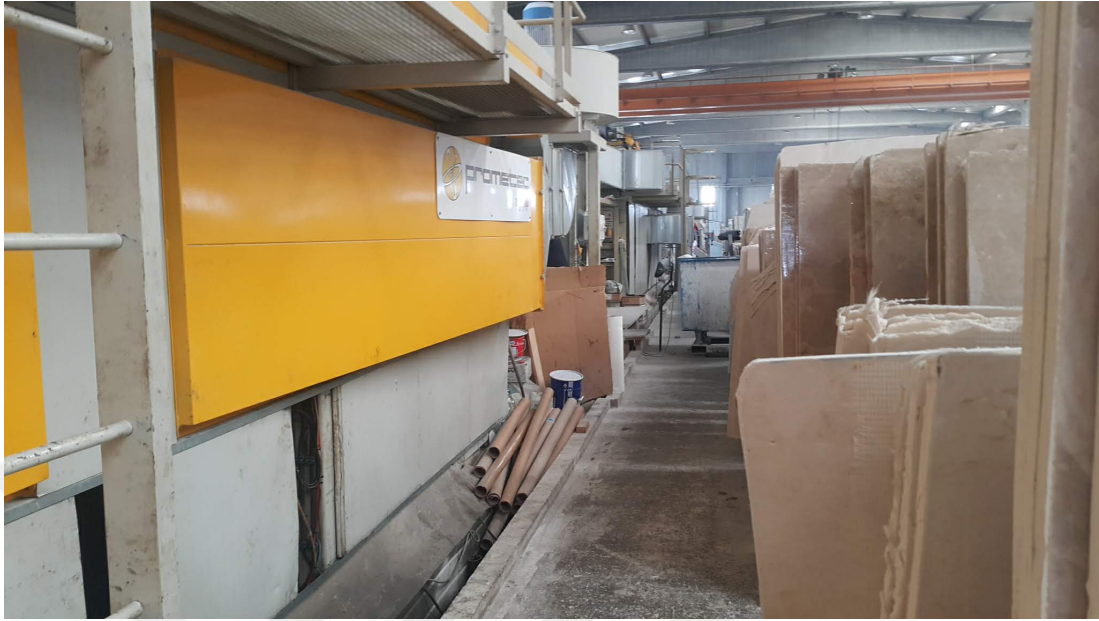
Şekil 3.3. Katlı fırın hat

Tez kapsamında kullanılan numunelerin kurutma işlemleri, toplam boy uzunluğu 96 m, LNG ile çalışan 40 katlı fırınlarda yapılmıştır.

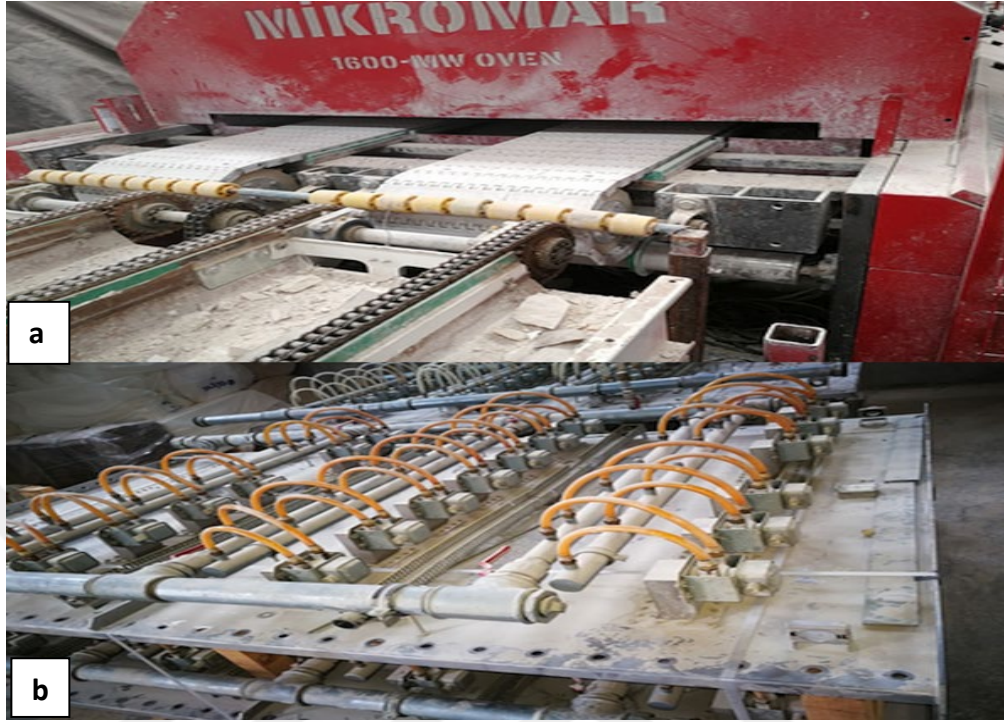
Şekil 3.4. a) Mikro dalga fırın hat ve b) magnetron tüpler

Mikrodalga ile ısıtma, ürünün derinliklerine nüfuz edebilen elektromanyetik enerji formunda olduğu için klasik ısıtmadan farklıdır. Doğal taş işleme tesislerinde bazı ülkelerde plaka ve/veya levhalarda epoksi kürlendirme amaçlı aynı teknolojiye sahip makineler kullanılsa da, yerli üretim, plaka ve fayanslar için kurutmada mikrodalga teknolojisi oldukça yenidir. Mikrodalga kurutma konusunda sağladığı avantajlar olmakla birlikte doğal taş sektörü için yeni bir yöntem olduğundan uygulamalarda yetersiz kalınmakta ve problemlerin çözümünde uzman personel ve/veya yatırımcı bulmakta güçlük çekilmektedir.

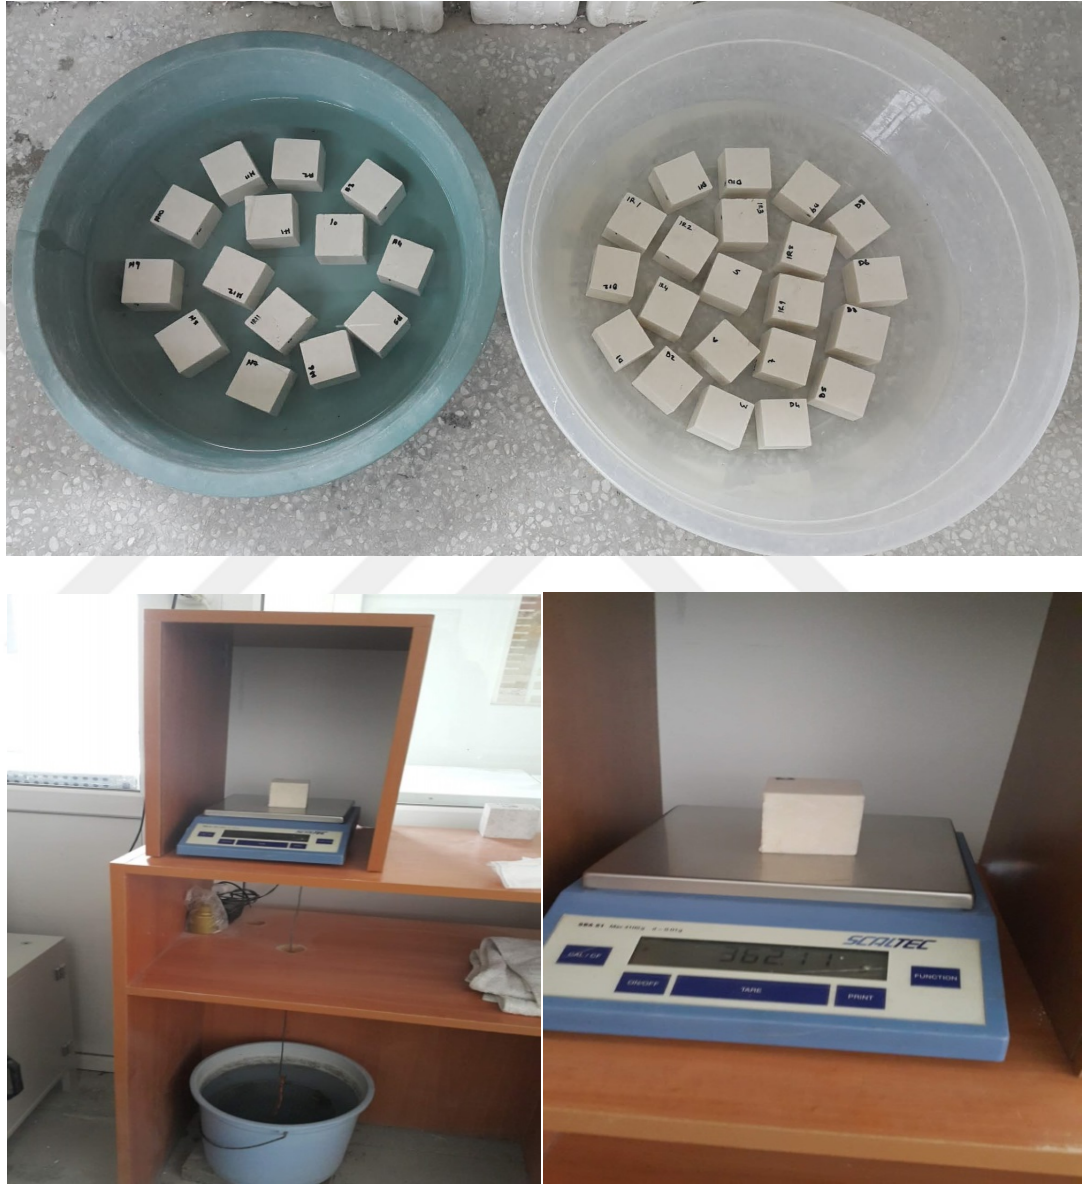
Şekil 3.7. Numunelerin KBHA, ASE ve HSE deneylerinin genel görünümü

Kayaçların KBHA ve HSE deneyleri, TS EN 1936 standardına göre, ASE ise TS EN 13755 standardına göre yapılmıştır. Deneylerde kullanılan cihazlara ve numunelere ait fotoğraflar Şekil 3.7’de verilmiştir.

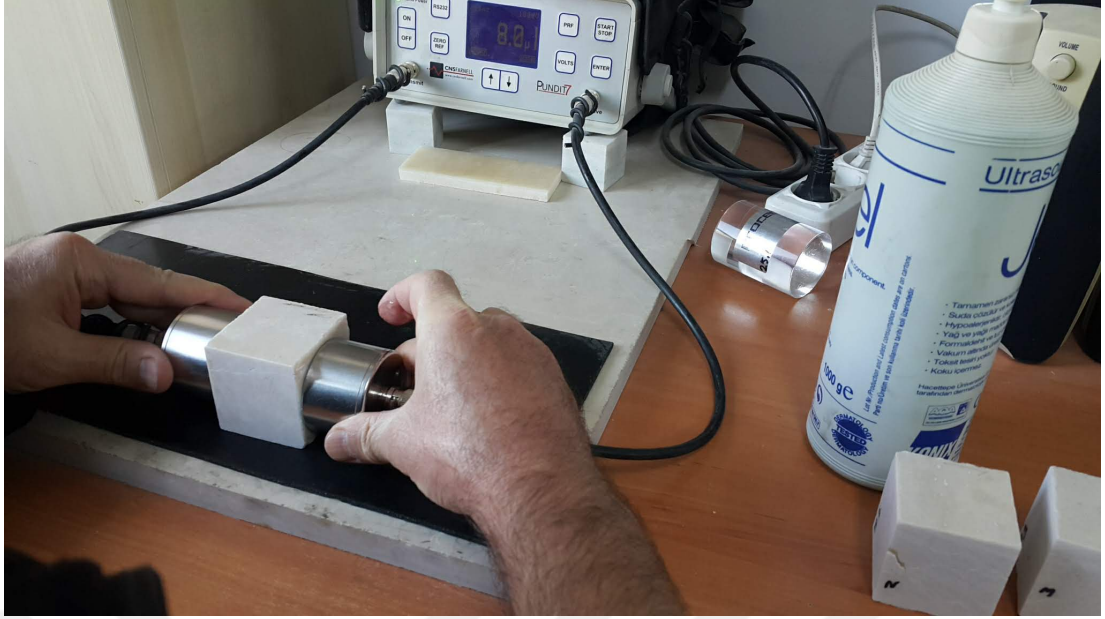
Şekil 3.8. Kayaçların P dalga hızı değerlerinin belirlenmesi

Kayaçların P dalga hızı değerleri TS EN 14579 standardına göre Pundit marka cihaz ile kenar uzunluğu 50 mm olan küp şeklinde numuneler üzerinde belirlenmiştir (Şekil 3.8).

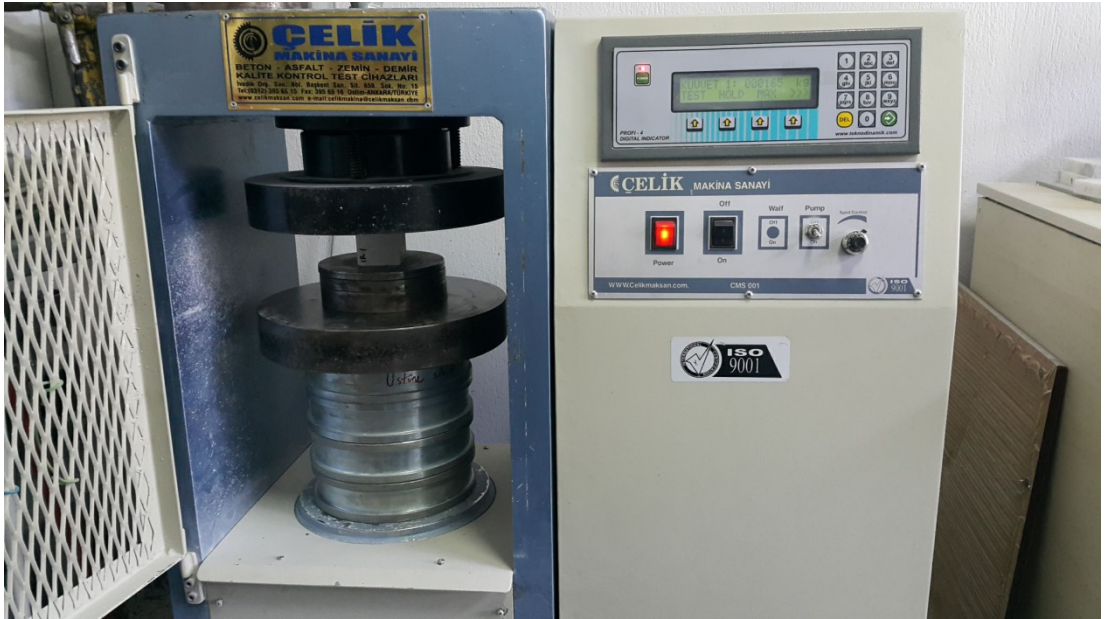
Şekil 3.9. Kayaçların TEBD değerlerinin belirlenmesi

Kayaçların TEBD deneyleri TS EN 1926 standardına göre 200 ton kapasiteli hidrolik pres ile 50x50x50 mm boyutlarına sahip numunelerde 0.5-1.0 MPa/s yükleme hızlarında yapılmıştır (Şekil 3.9).

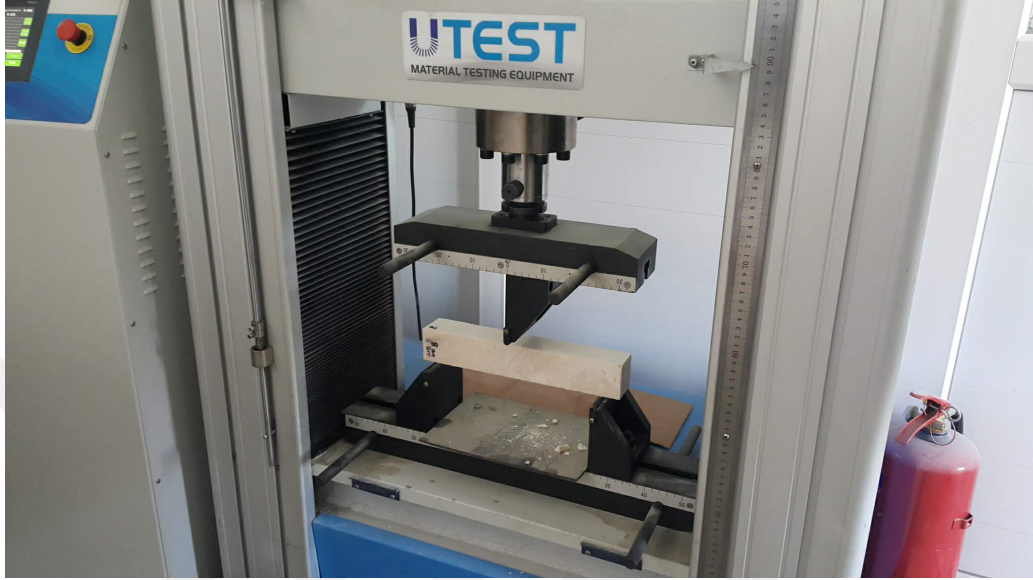
Şekil 3.10. Kayaçların 3NED değerlerinin belirlenmesi

Kayaçların 3NED deneyleri TS EN 12372 standardına göre 50x50x300 mm boyutlarındaki numuneler üzerinde 66 N/s yükleme hızında, UTEST marka 100 kN kapasiteli ve bilgisayar kontrollü “Elektromekanik Üniversal Test Cihazı” kullanılarak yapılmıştır (Şekil 3.10 ve Şekil 3.11).
